**Tárgy:** Alsónémedi, Orvosi rendelő mögötti parkoló szerkezeti megerősítésének tervezése

# Statikus szakértői vélemény

*orvosi rendelő mögötti parkoló- és támfalak  
tartószerkezeti/geotechnikai állapotáról*

**2351 Alsónémedi, Fő út 63.**

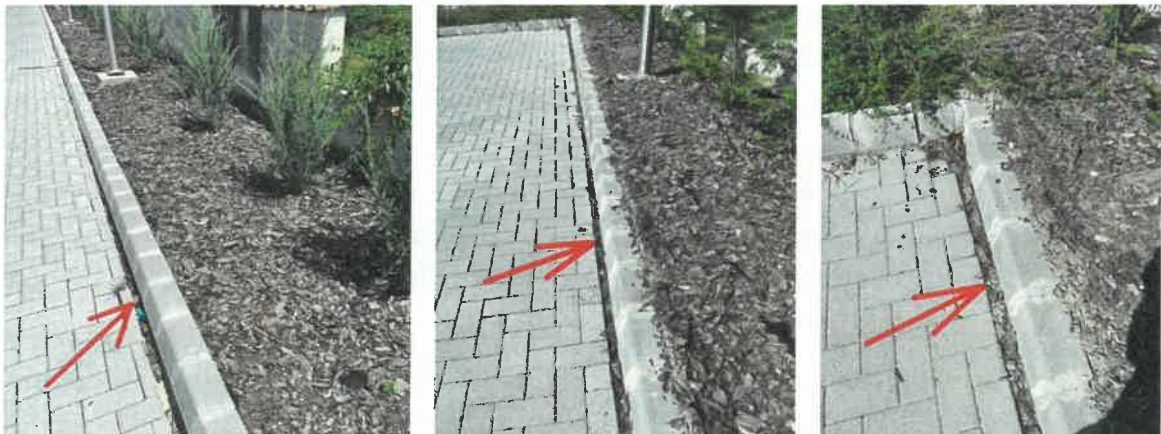
A parkoló burkolata, a parkoló egész területén jó állapotú, kisebb „hullámlások” láthatók, ami a funkciójában nem gátolja. A telekhatárokon lévő támfalak környezetében azonban a térburkolat és a szegélykő jelentős (több cm) elválása (2. ábra képei) figyelhető meg, ami a helyszíni bejárás- és a helyszíni vizsgálatok között eltelt ~2 hét alatt fokozódott is.

2. ábra: Térkö burkolat és szegélykő elválása

Ez a töltés test stabilizálásával, elsősorban a támfalak erősítésével (támfalaknál részletezve), és/vagy újraépítésével előzhető meg.

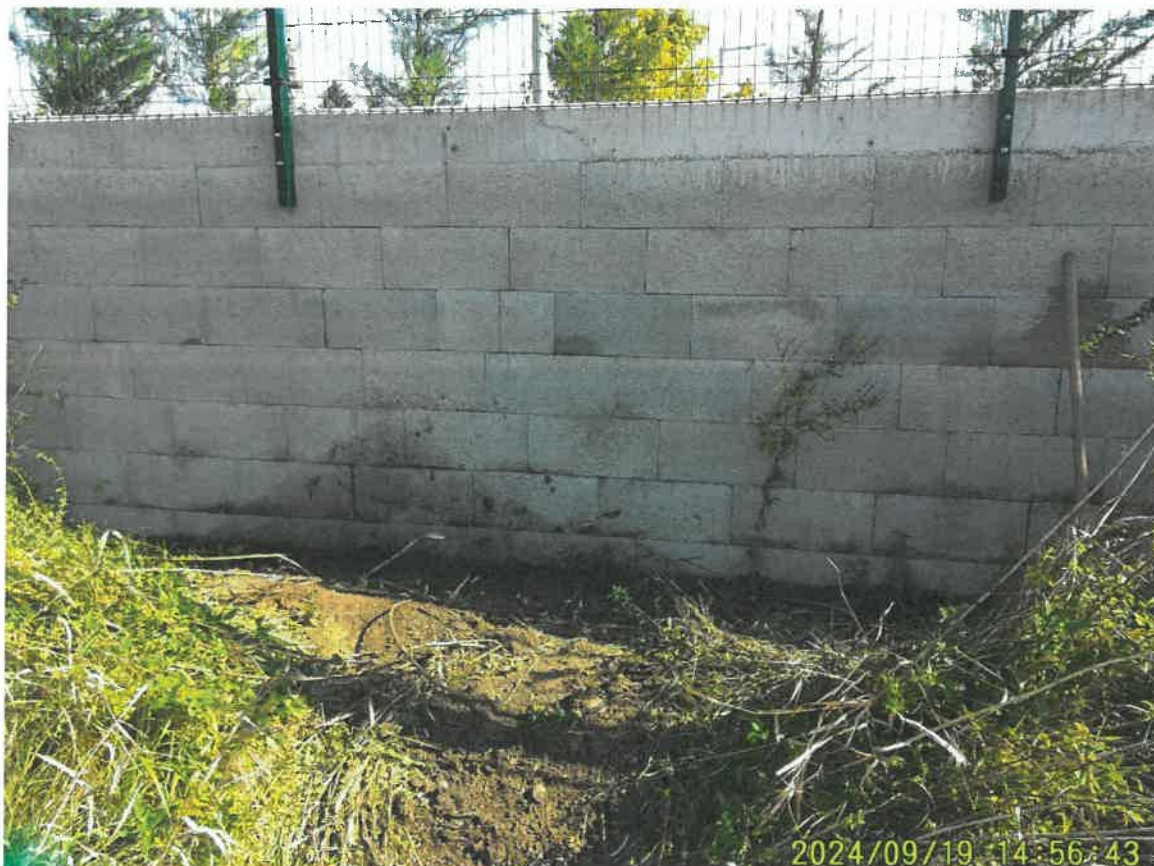
3. ábra: Jobb oldali (Fő u. 61. felőli) vasalt zsalukő támfal

A támfalon lokális (repedés, törés, stb.) sérülés/tönkremenetel nem tapasztalható, de a támfal szomszédos telek felé dőlése szemmel is látható, ill. a mögötte lévő háttöltés vízszintes elmozdulása is (térkö-szegélykő elválása, térvilágító oszlopok azonos irányú dőlése).

Az ellenőrző számítás alapján a támfal alatti talaj teherbírása- és a támfal borulásra **NEM MEGFELELŐ!**

Ugyanakkor a támfal vasalása és a globális állékonyság megfelelő.

Javasoljuk tehát a támfal erősítését, stabilizálását.

Mivel vasalt falszerkezetről van szó, ez megoldható pl. pontszerű hátrahorgonyzással. Ennek során 3-4 m-ként kiosztott vízszintes horgonyokat helyeznek el, a burkolatsík alatt ~70-80 cm-rel, a támfal mögött min. 6 m-rel lehorgonyzó beton tömbökbe befogva (statikai méretezés alapján).

Megoldás lehet még pl. a szomszéd telek felől beton támbordák építése is, amennyiben a szomszéd telek tulajdonosa hozzájárul.

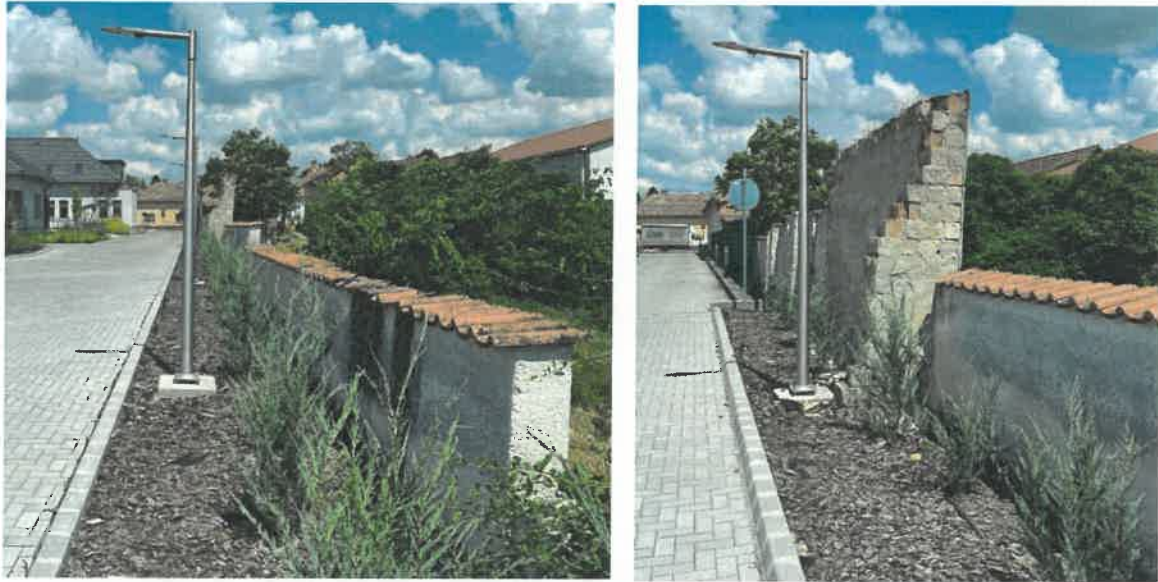
A támfal a telek bal oldali telekhatárán épült, részben korábbi épület telekhatáron lévő falát, falazott kerítését meghagyva és/vagy kiegészítve (4. ábra). A támfal falazott (vegyes, jellemzően téglá) szerkezetű, vasalatlan, súlytámfalként vehető figyelembe. Magassága változó, a parkoló burkolat sík fölött  $\sim 0,8-1,2$  m, a megtámasztott földtömeg  $\sim 1-1,5$  m.

4. ábra: Bal oldali falazott támfal

Javasoljuk ezért a támfal teljes bontását, életveszélyes állapotára és helyreállításának nem gazdaságos megvalósíthatóságára való tekintettel. A támfal/parkoló elején lévő, korábbi épületfal (6. ábra) legalább mellvéd magasságig történő visszabontását különösen javasoljuk.

Az elbontott támfal helyén vasbeton szögtámfal építése javasolt.

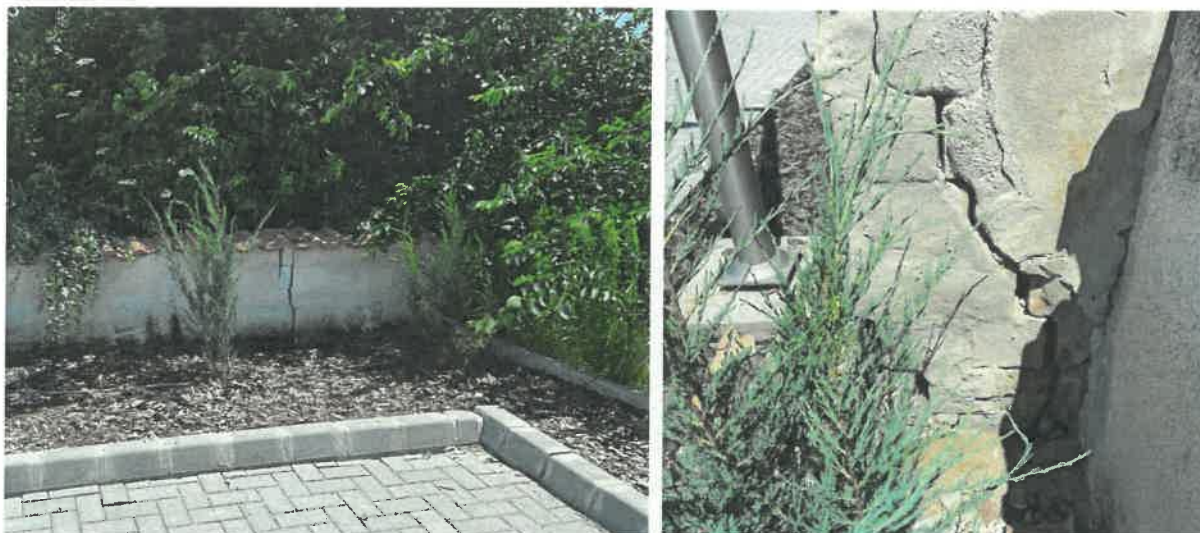
A támfalon lokális sérülés/tönkremenetel is tapasztalható (5. ábra), valamint a támfal szomszédos telek felé dőlése szemmel is látható, ill. a mögötte lévő háttöltés vízszintes elmozdulása is (térkö-szegélykő elválása, térvilágító oszlopok azonos irányú dőlése). Ellenőrző számítást ebben az esetben nem végeztünk, mert a jobb oldali (szerkezetileg- és az állapotát tekintve is kedvezőbb) támfal sem felelt meg. A bal oldali falazott támfal belső- és külső stabilitásra NEM MEGFELELŐ, baleset- és életveszélyes állapotúnak tekinthető!

5. ábra: Bal oldali támfal lokális tönkremenetel

A baleset- és életveszélyes állapotra való tekintettel javasolt az építmény megközelíthetlenségének biztosítása, körülzárással, figyelmeztető feliratok és táblák elhelyezésével! Ez a gyakorlatban azt jelenti, hogy a parkoló részen, a szegélytől számítva ~1-1,5 m széles sávban legyen lezárva, ill. a szomszédos telken is min. 3 m szélességben legyen lekerítve.

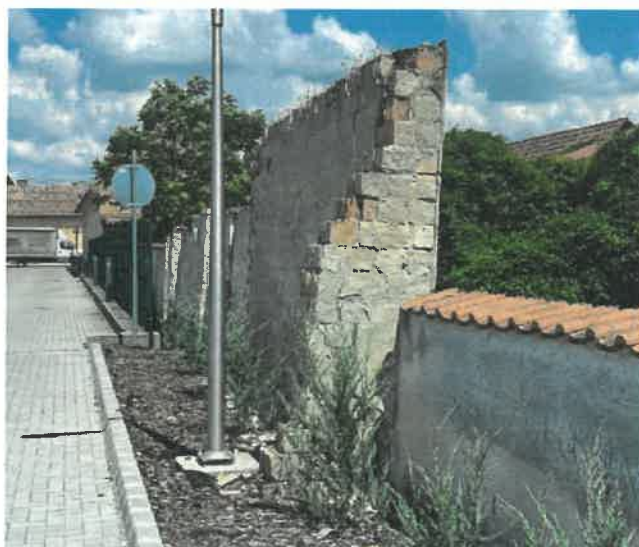
6. ábra: Visszabontandó, korábbi épületfal

A bontással a parkoló részleges (a szegélytől ~1,5-2,0 m-ig) visszabontása is szükséges.
