**Tárgy:** Alsónémedi, Orvosi rendelő mögötti parkoló szerkezeti megerősítésének tervezése

# Statikus szakértői vélemény

*orvosi rendelő mögötti parkoló- és támfalak  
tartószerkezeti/geotechnikai állapotáról*

**2351 Alsónémedi, Fő út 63.**

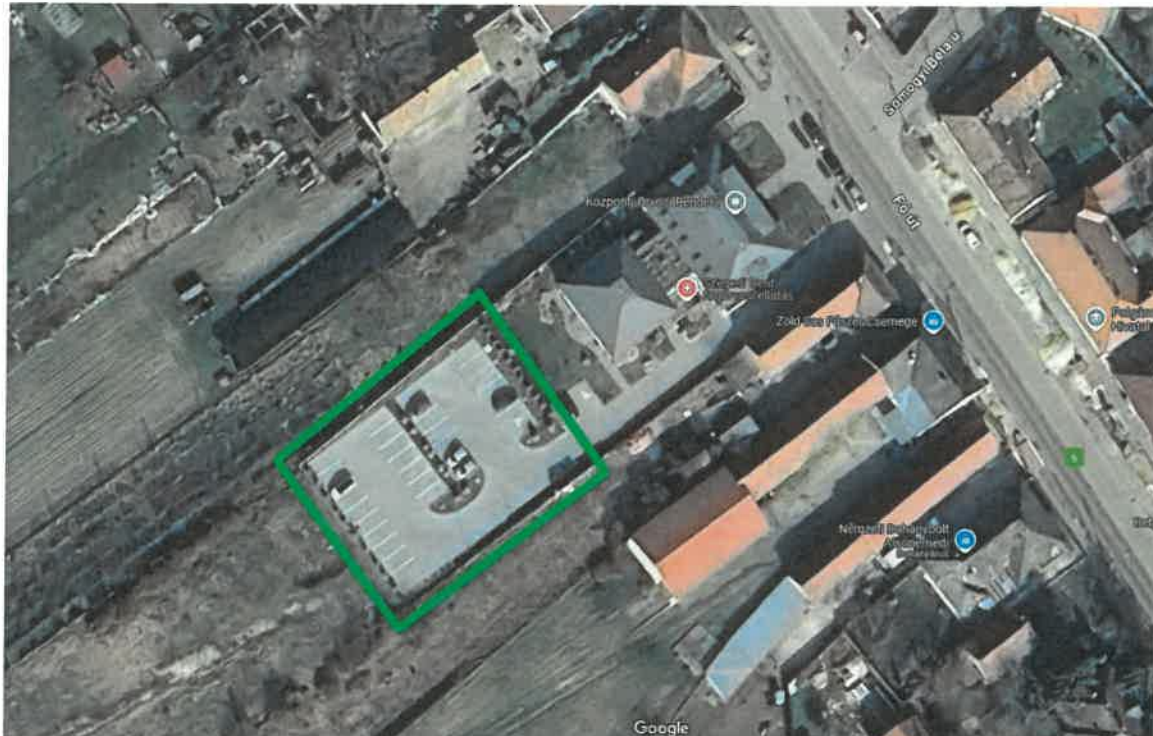
1. ábra: a vizsgált parkoló elhelyezkedése

A 2351 Alsónémedi, Fő út 23. alatti telkeken, a Központi Orvosi rendelő mögött burkolt felületű parkoló található, támfalakkal-, ill. hátsó részén rézsúsen megtámasztva, lehatárolva (az 1. ábrán zöld színnel jelölve).

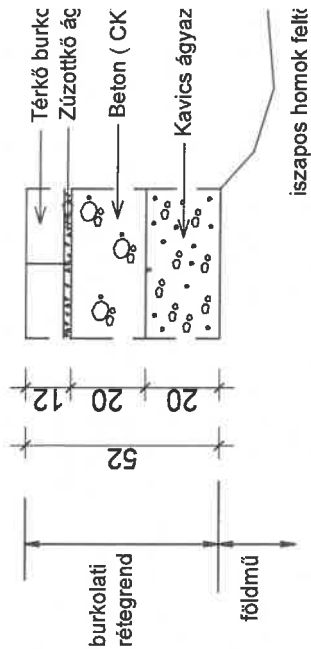
I.  
A-A Me  
(burkolat)

### I. burkolatfeltárás:

A feltárás a jobb oldali telekhatárhoz közel, a burkolt parkoló szélén készült.

A burkolati rétegrend alatt kavicsos/kő/tégla törmelékes iszapos/kissé iszapos homok feltöltés található.

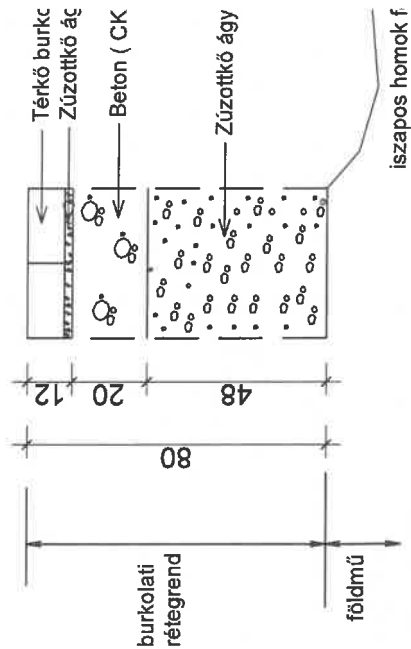
II.  
A-A M.  
(burkolat)

### II. burkolatfeltárás:

A feltárás a bal oldali telekhatárhoz közel, a burkolt parkoló szélén készült.

A burkolati rétegrend alatt kavicsos/kő/tégla törmelékes iszapos/kissé iszapos homok feltöltés található.

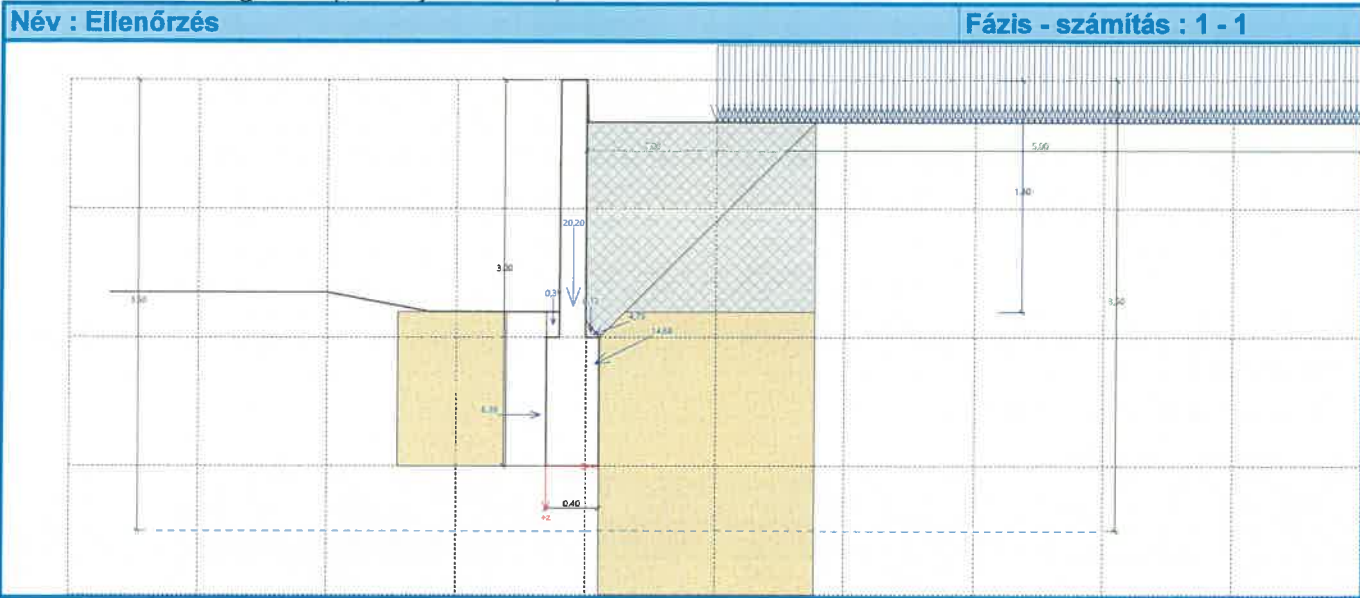
**A teljes fal ellenőrzése****Kiborulási stabilitás ellenőrzése**Ellennyomaték  $M_{res} = 5,81$  kNm/mBorító nyomaték  $M_{ovr} = 17,83$  kNm/m**A fal borulásra NEM MEGFELELŐ****Elcsúszás ellenőrzése**Vízszintes ellenérő  $H_{res} = 18,69$  kN/mAktív vízszintes erő  $H_{act} = 17,47$  kN/m**A fal elcsúszásra MEGFELELŐ****Teljes ellenőrzés - FAL NEM MEGFELELŐ**

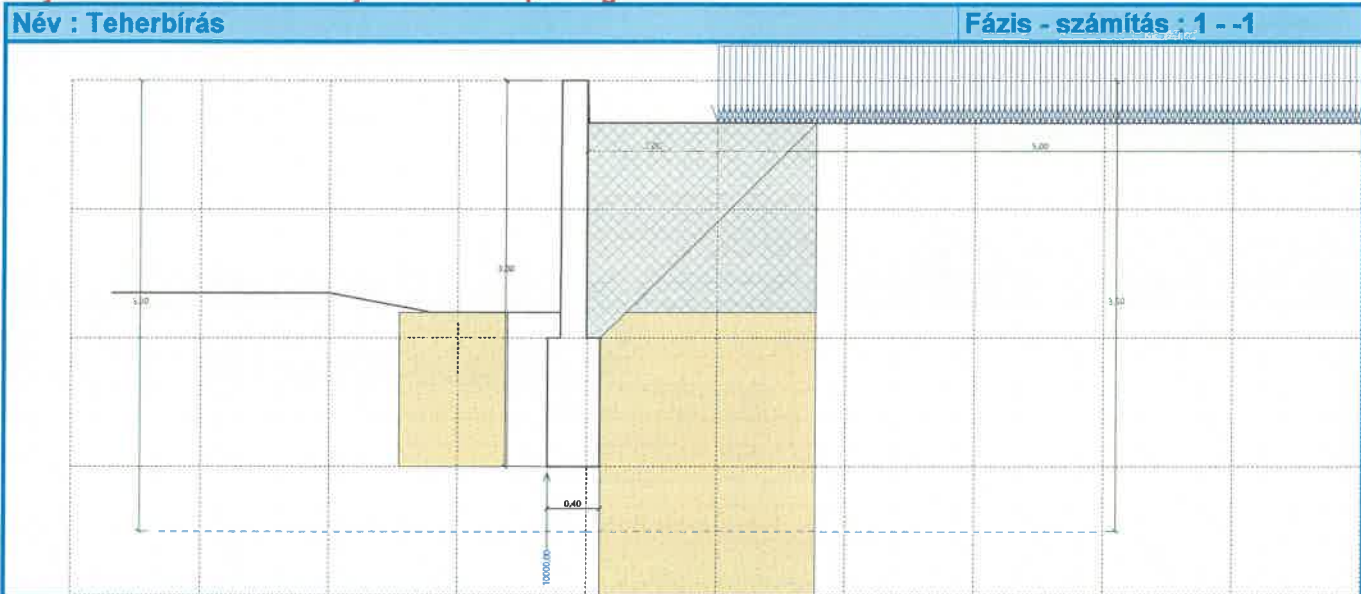
**Külpontosság ellenőrzése**Normálerő max. külpontossága  $e = 1,258$ Maximális megengedhető külpontosság  $e_{alw} = 0,333$ **A normálerő külpontossága NEM MEGFELELŐ****Teherbírás ellenőrzése**Az altalaj teherbíró képessége  $R = 300,00 \text{ kPa}$ Teherbírás parciális tényezője  $\gamma_{Rv} = 1,40$ Max. feszültség az alap aljánál  $\sigma = 10000,00 \text{ kPa}$ Alapozási talaj teherbírása  $R_d = 214,29 \text{ kPa}$ **Az altalaj teherbíró-képessége NEM MEGFELELŐ****Teljes ellenőrzés - Az altalaj teherbíró-képessége NEM MEGFELELŐ**
